INFORME TÉCNICO SANITARIO

INSTALACIONES CMPC

Conforme a la inspección de orden sanitario realizada el día jueves 16 de mayo de 2019, se elabora el presente informe por parte de Pablo Salinas Borja, Médico Veterinario, responsable técnico de empresa DESAN. Se entrega detalle de lo observado y complemento que puede recomendar DESAN respecto a refuerzo de condiciones estructurales y hermeticidad en instalaciones pertenecientes a dependencias de CMPC, ubicadas en Lo Echevers 221, comuna de Quilicura.

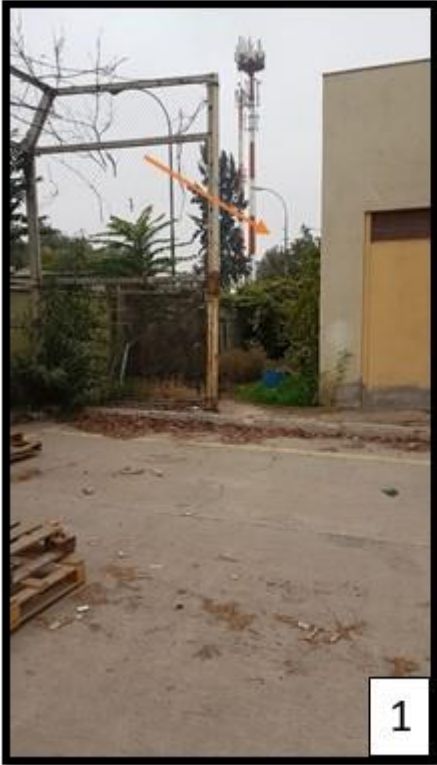
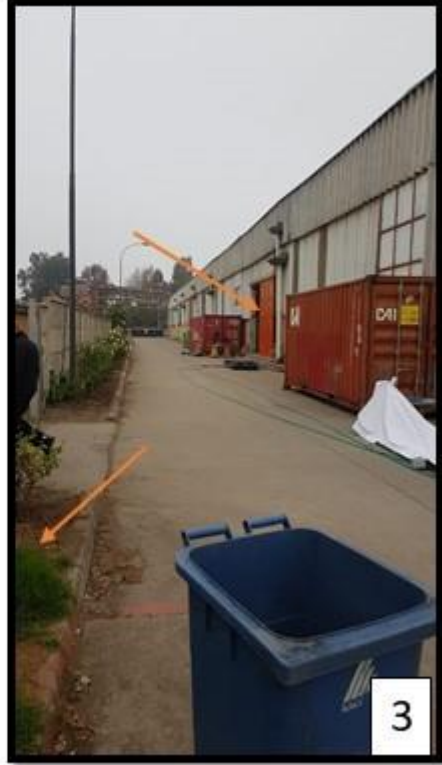
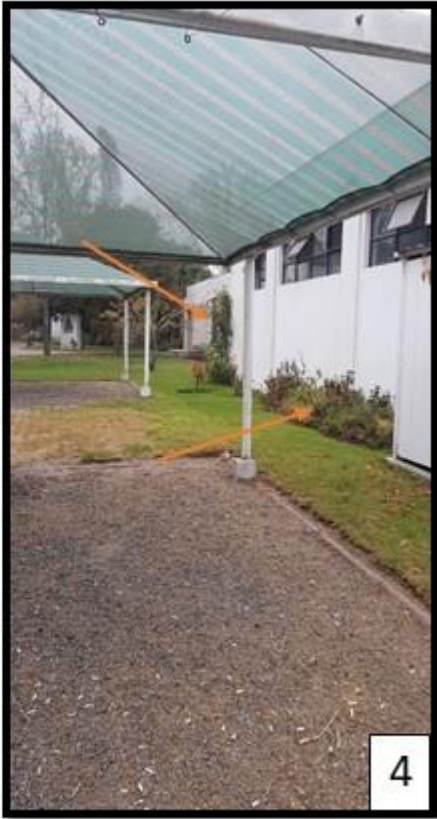
- Según se indica en las imágenes (N° 1, 3 y 4), existen zonas donde se recomienda mantener mantención periódica de aseo y corte de plantas, enredaderas o arbustos.
- Según se indica en las imágenes (N° 2 y 5), existen zonas donde se recomienda podar ramas de árboles que tengan contacto directo con las edificaciones.

Los roedores, en su hábito de vida natural de exterior, frecuentan lugares con alta vegetación y humedad. Se debe asegurar una correcta mantención y limpieza de las plantas y arbustos ornamentales presentes en la instalación. De no ser así, estas zonas sirven de cobijo o posible lugar de nidación para insectos y/o animales.

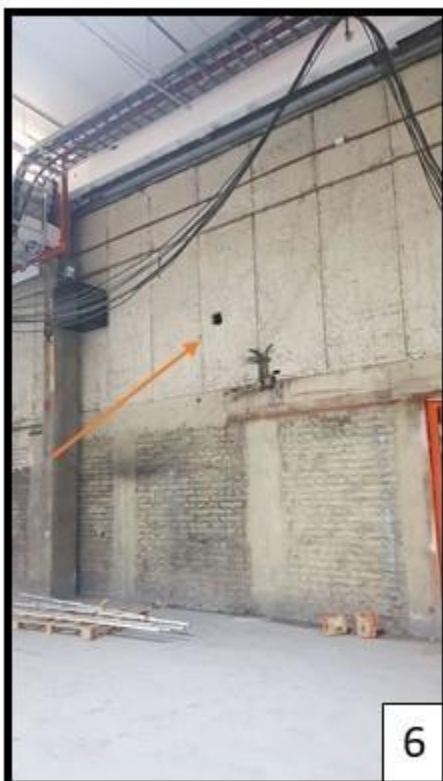
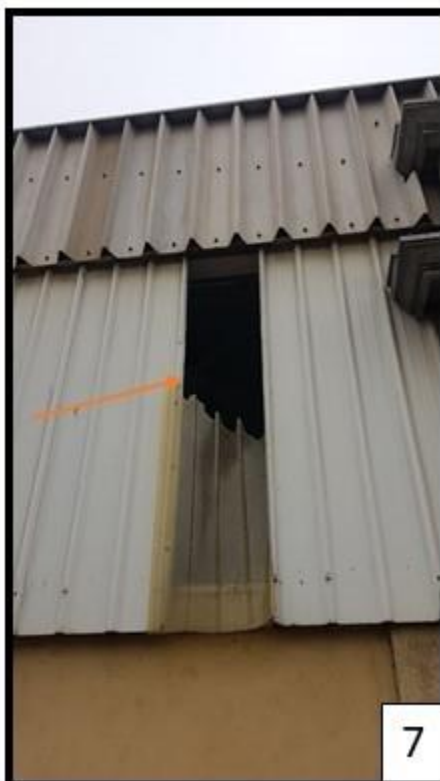
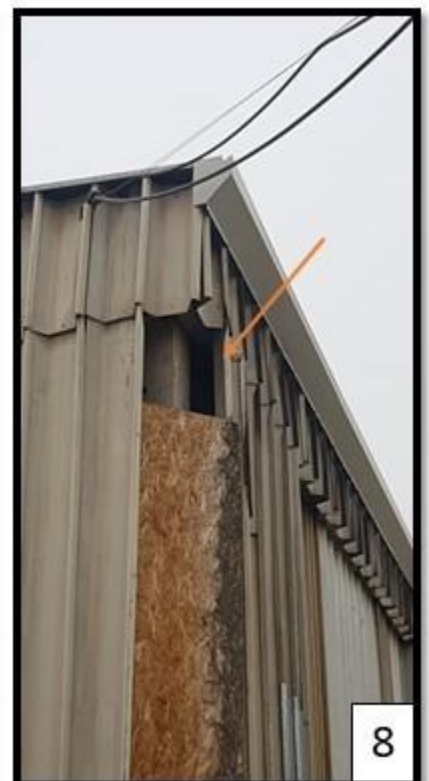
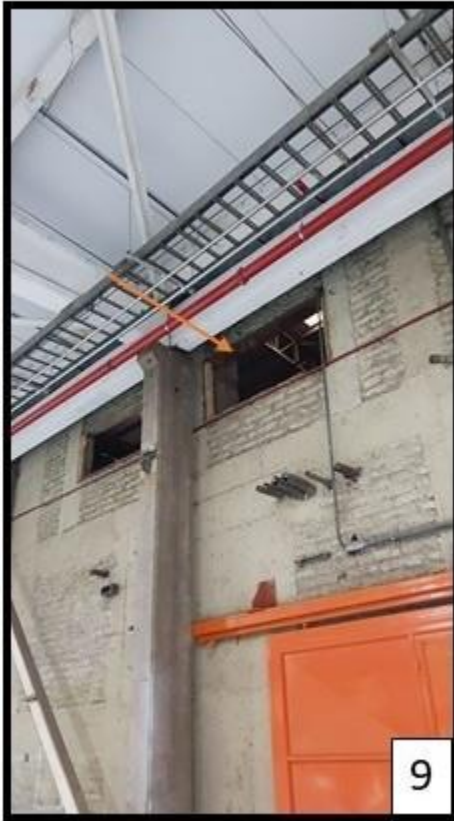
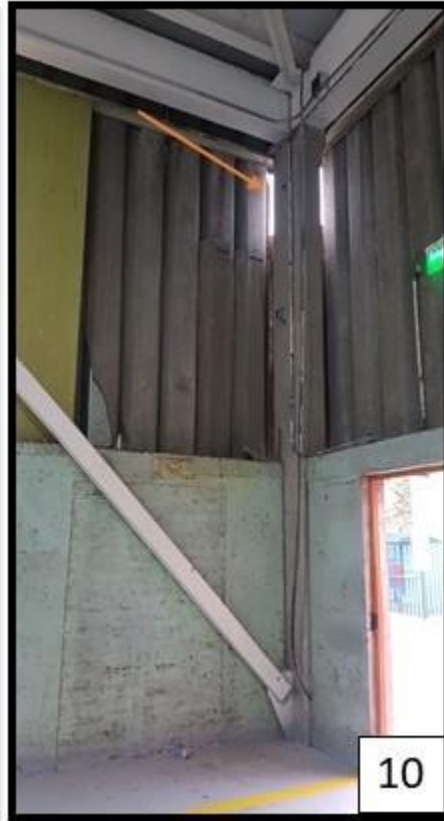
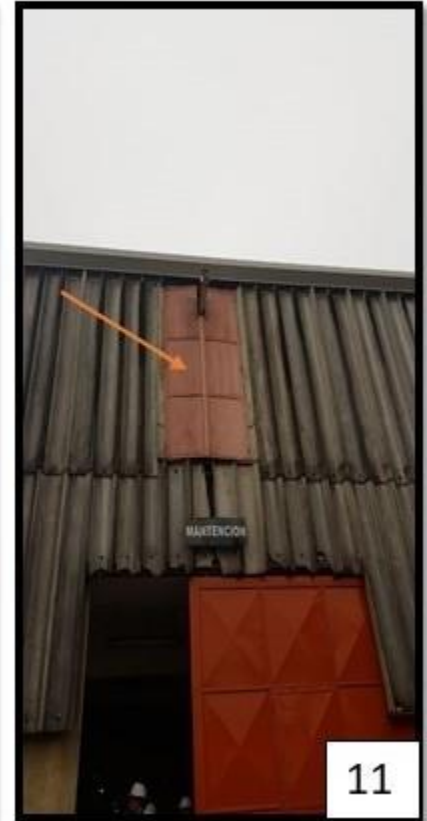
- Según se indica en las imágenes (N° 6, 7, 8 y 10), existen zonas donde se recomienda sellar de manera hermética con material resistente los espacios generados por ruptura o mala condición de la estructura.
- Según se indica en la imagen (N° 9), se recomienda sellar la zona con malla protectora para evitar el ingreso de aves.
- Según se indica en la imagen (N° 11), se recomienda eliminar o sellar el acceso a nivel superior, evitando el ingreso y tránsito de roedores.

Se recomienda realizar el cierre con material resistente en el caso de accesos de bajo nivel. En altura, evitando el ingreso de aves a las dependencias, el cierre puede ser con mallas metálicas o de polímero sintético específico para este propósito.

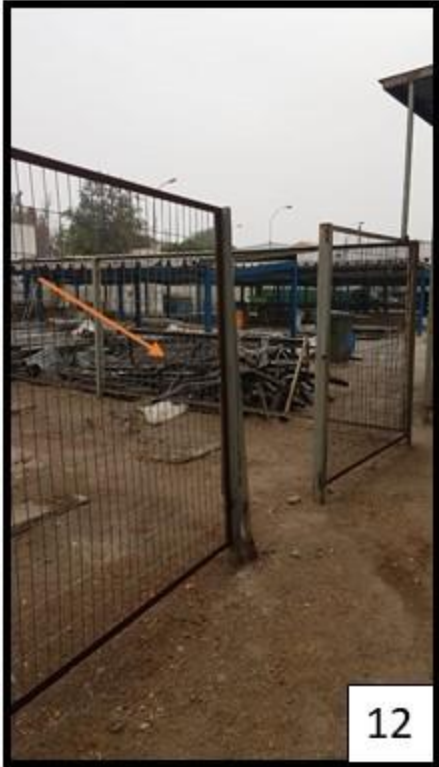
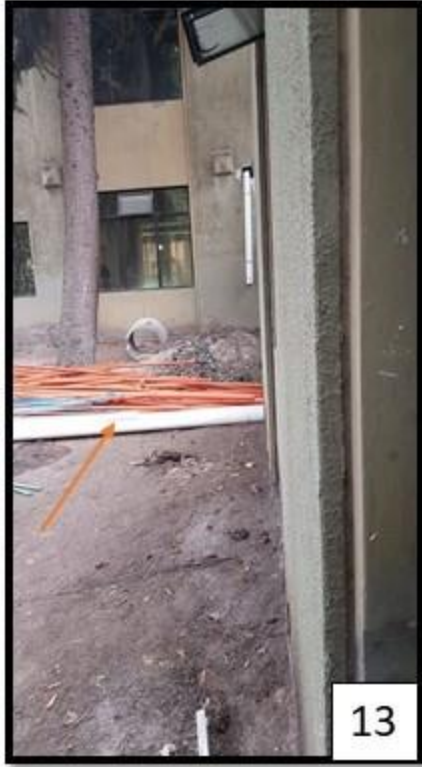
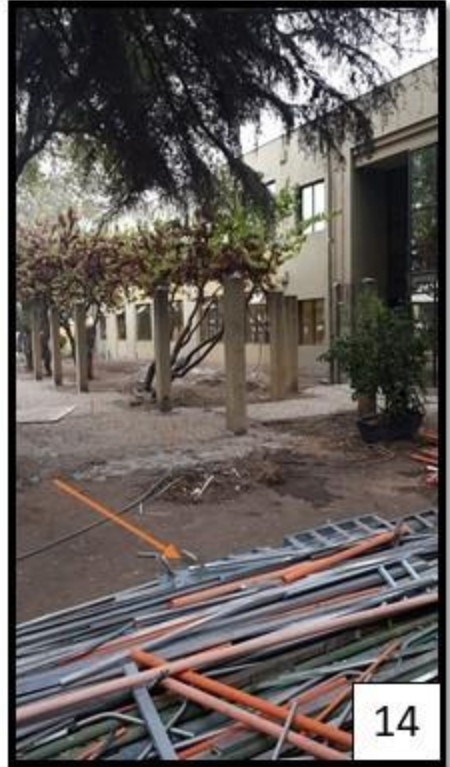
- Según se indica en las imágenes (N° 12, 13 y 14), existen zonas donde se recomienda retirar de manera efectiva acopio de escombros o material en desuso.
- Según se indica en las imágenes (N° 15, 16 y 17), se recomienda, siempre cuando sea posible, asegurar el cierre de ingresos evitando conexiones directas con el exterior y posibilidad de ingreso a vectores.

Los animales e insectos considerados plaga, en búsqueda de alimento y lugares propicios para anidar, aprovechan la acumulación de material en desuso o basura. Se debe contar con un plan efectivo para el retiro y disposición de desechos, evitando proporcionar espacios para el desarrollo y reproducción de vectores.
