Santiago, 14 de junio de 2019

INFORME TÉCNICO SANITARIO

CENTRO DISTRIBUCIÓN CMPC TISSUE

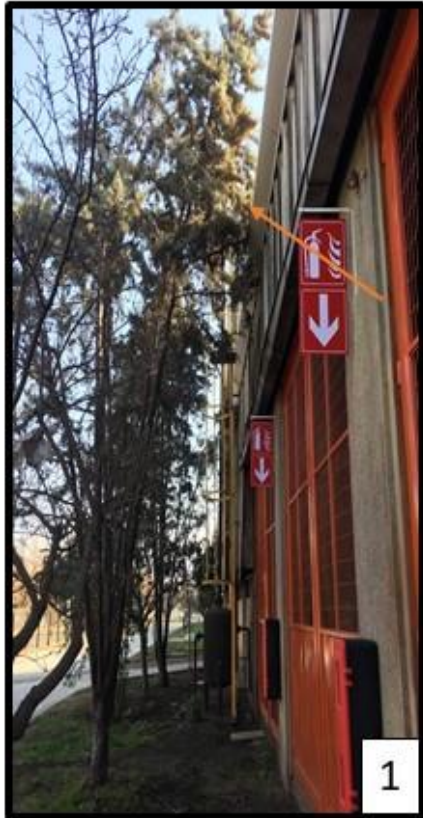
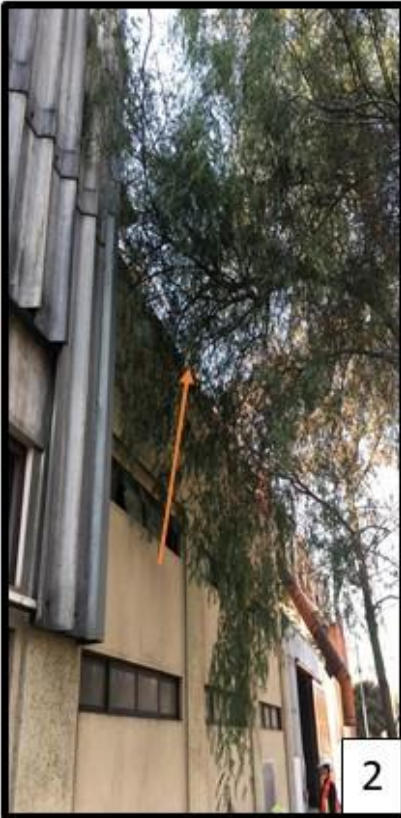
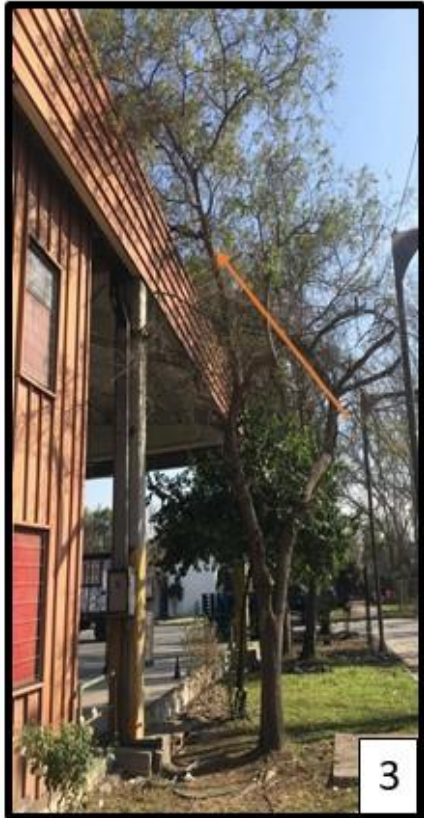
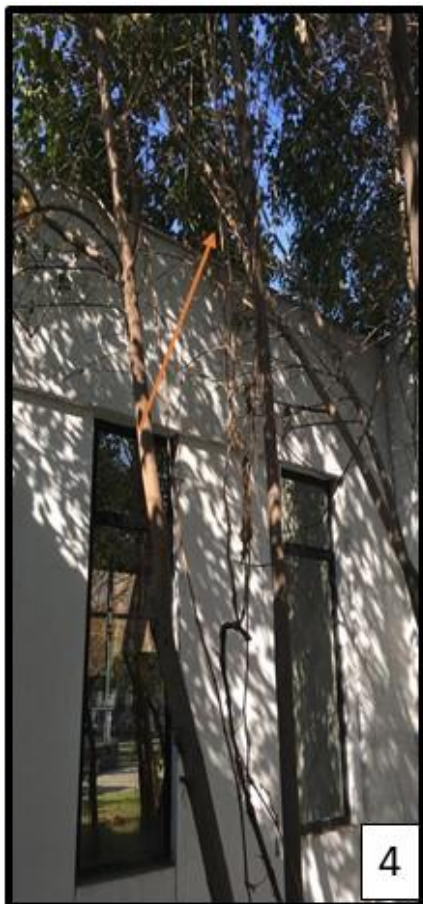
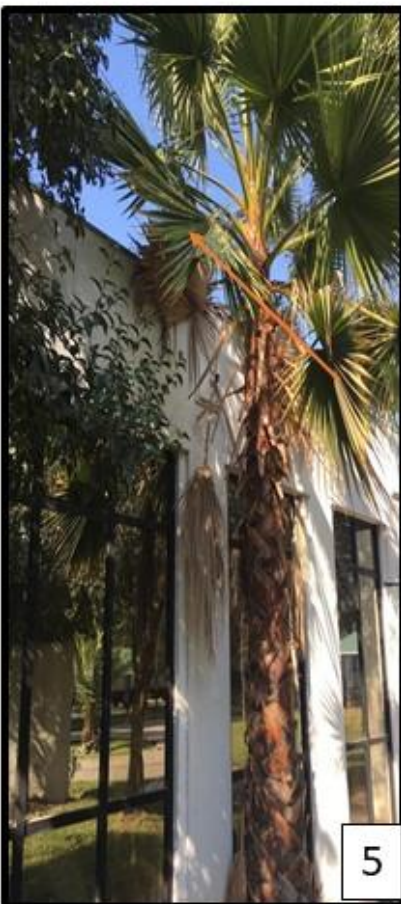
- Según se indica en las imágenes (N°1 - 5), existen zonas donde **se recomienda podar ramas de árboles que tengan contacto directo con las edificaciones.**
- Según se indica en las imágenes (N°6, 7 y 8), existen zonas donde **se recomienda mantener mantención periódica de aseo y corte de plantas, enredaderas o arbustos.**

Así mismo, el contacto directo de árboles con muros o techo de edificaciones, considerando las características de movimiento y habitad que presentan los roedores, pueden generar un fácil acceso a las instalaciones. **Es recomendable la poda de árboles y mantener despejadas de vegetación las zonas de ingreso (puertas y ventanas).**

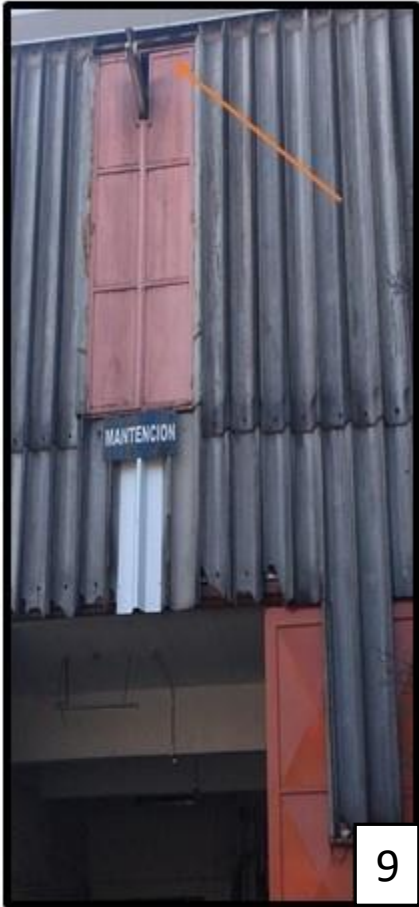
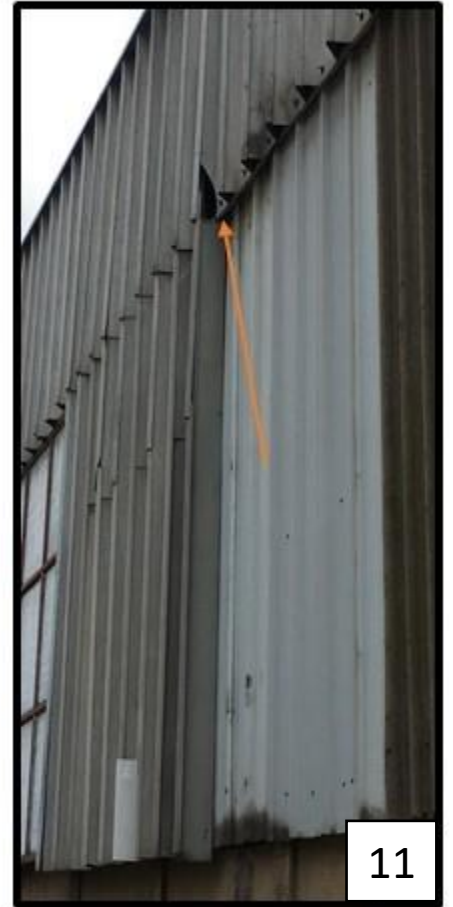
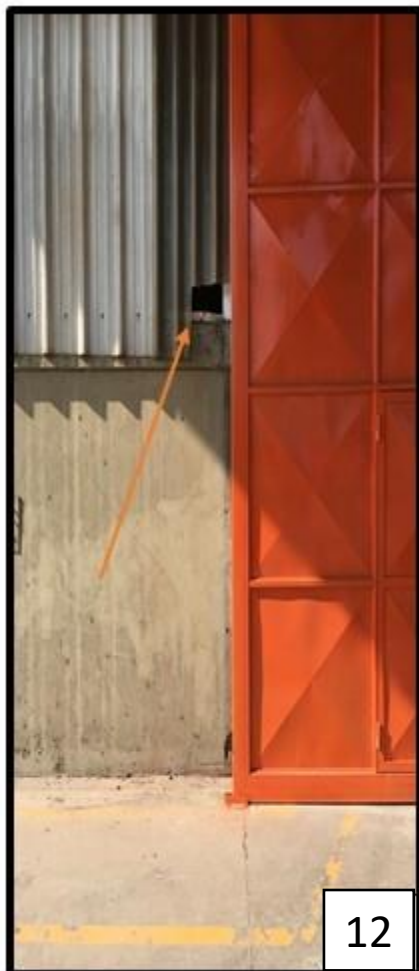
- Según se indica en las imágenes (N°9, 11 y 12), existen zonas donde **se recomienda sellar de manera hermética con material resistente los espacios generados por ruptura o mala condición de la estructura.**
- Según se indica en las imágenes (N°10 y 13), no existe un cierre efectivo en puertas correderas de bodegas, permitiendo el tránsito e ingreso de roedores hacia el interior de las instalaciones.

Se recomienda realizar el cierre con material resistente en el caso de accesos de bajo nivel. En altura, evitando el ingreso de aves a las dependencias, el cierre puede ser con mallas metálicas o de polímero sintético específico para este propósito.

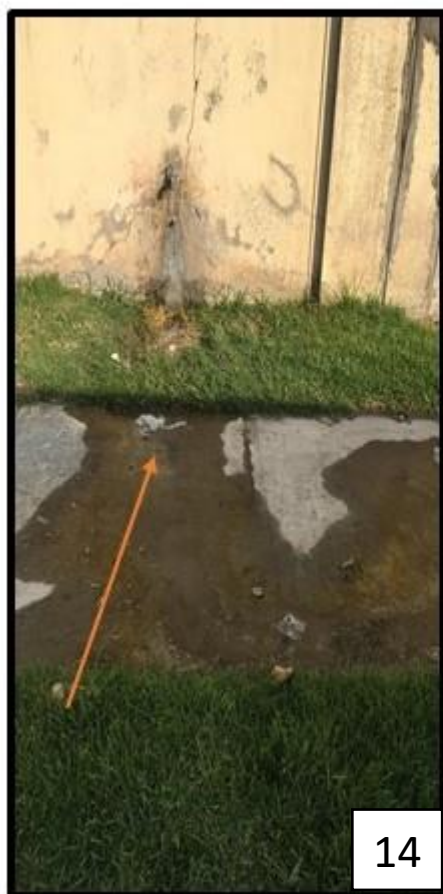
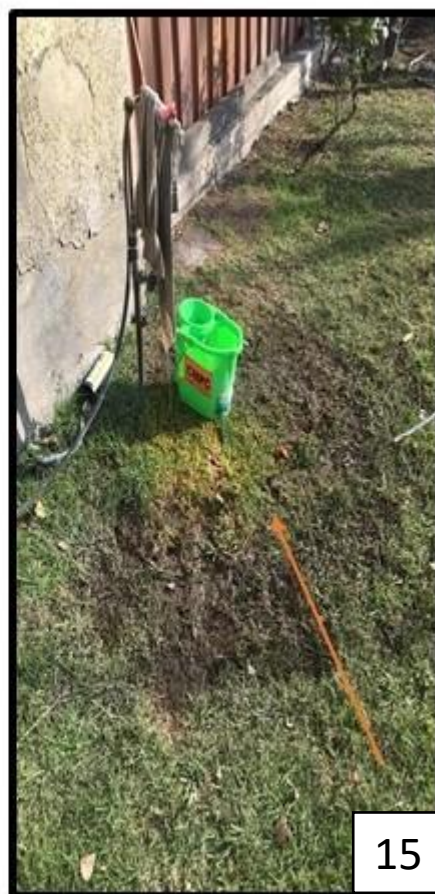
El mecanismo de acción de los rodenticidas utilizados, generan interferencia en el proceso de coagulación normal de individuos que los consumen. Zonas con acceso y disposición libre de agua para roedores podrían alterar la acción del rodenticida, disminuyendo la efectividad en el control de vectores.

- Según se indica en las imágenes (N°14 y 15), **se recomienda realizar mantenimiento a llaves de acceso a agua con filtraciones, evitando zonas de apozamiento y alta humedad.**

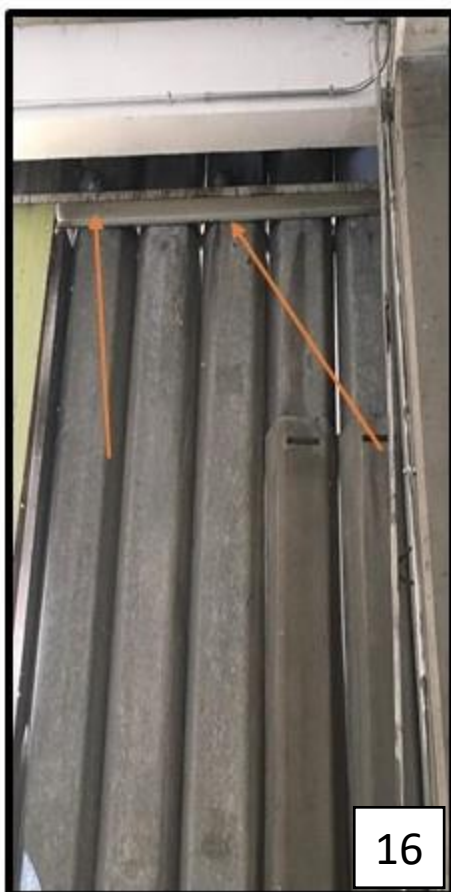
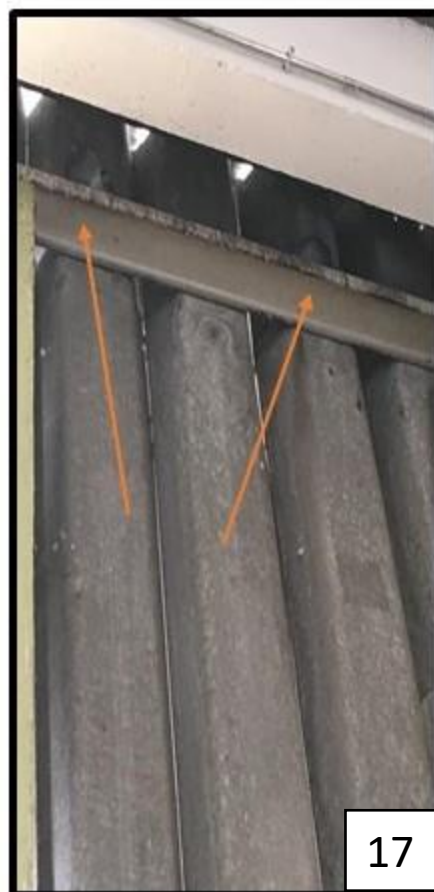
- Según se indica en las imágenes (N°16 y 17), existe aposamiento y posible nidación de palomas al interior de bodega de distribución.

La paloma común (*Columba livia*), ave considerada plaga, es responsable de la transmisión de enfermedades (bacterianas, fúngicas, parasitarias), daños en infraestructura y pérdidas económicas por contaminación en líneas de producción. **Se recomienda mantener un control efectivo para evitar el ingreso a las instalaciones mediante sellado de aberturas, instalación de barreras físicas de control y medidas correctivas para la exclusión o eliminación de estos vectores.**
